Municipalidad San Joaquín

ANEXO MEMORIA EXPLICATIVA

**MODIFICACIÓN PLAN REGULADOR COMUNAL
“DEFINICIÓN DE NORMAS Y TRAZADOS EN DIVERSOS
PUNTOS DE LA COMUNA”**

ESTUDIO DE CAPACIDAD VIAL

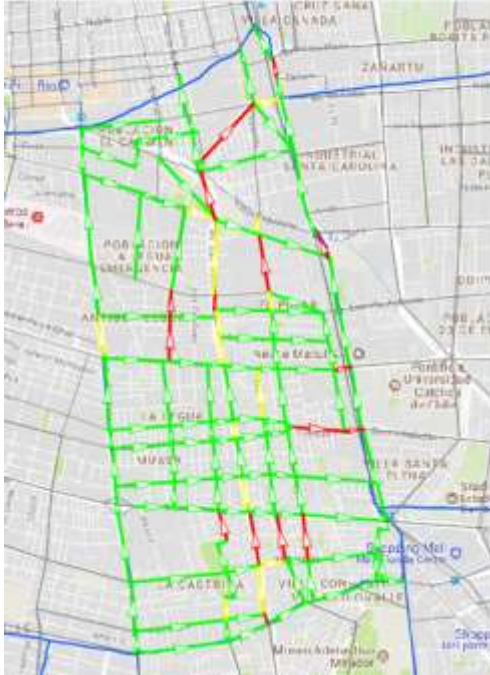
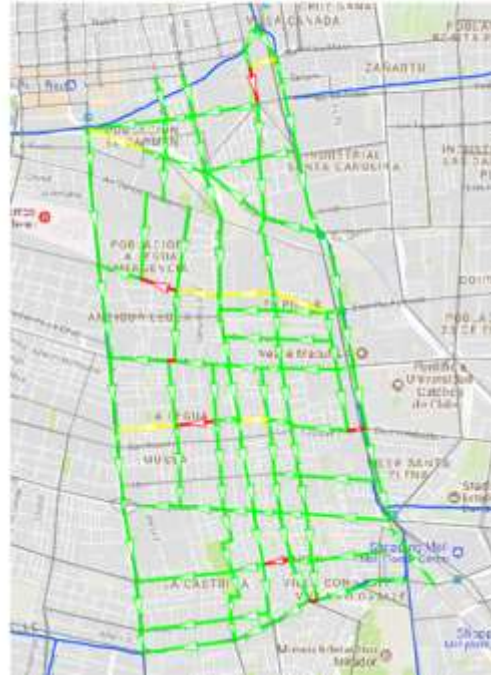
SITUACIÓN ACTUAL ARCOS SATURADOS (2018)

Arcos Saturados Estudio de Capacidad Vial Situación Actual y Con Proyecto.

Sentido SN y PO

Sentido NS y OP

Las primeras figuras corresponden a la situación base inicial que representa la situación actual 2018, donde se muestra los niveles de saturación de los arcos modelados. En estas figuras, los arcos de color verde tienen un nivel de saturación inferior al 80% y por lo tanto hasta el momento no presentan problemas, los arcos en amarillo tienen un nivel de saturación entre 80% y 90%, y por lo mismo se encuentran con valores cercanos a la saturación, y finalmente, los arcos en rojo tienen un nivel de saturación superior al 90% que corresponde al límite aceptable.

Para el área de influencia de esta modificación parcial al PRC no se observan niveles de saturación para la situación actual, pero sí se presentan niveles máximos de saturación para la situación con proyecto en sentido sur-norte por Avenida Santa Rosa.

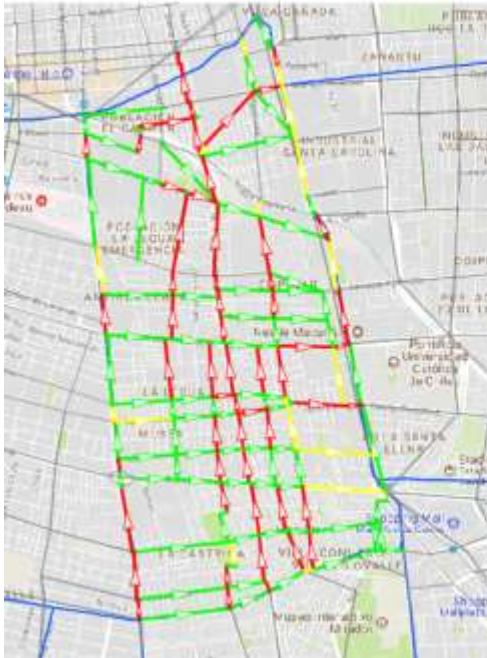
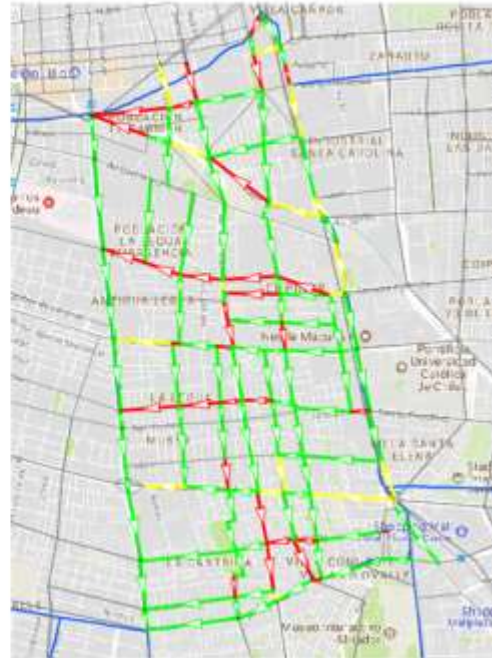
SITUACIÓN ARCOS SATURADOS CON PROYECTO (2028)

Sentido SN y PO

Sentido NS y OP

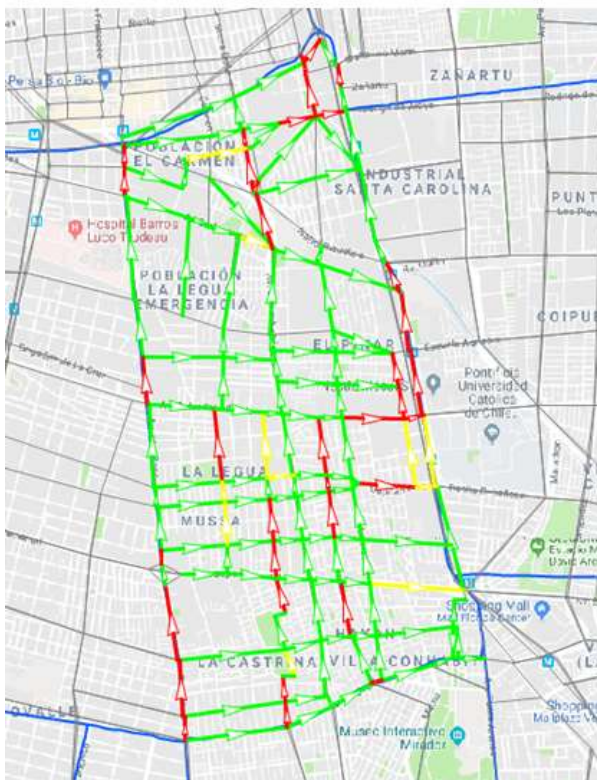
SITUACIÓN ARCOS SATURADOS CON PROYECTO Y MEDIDAS DE MITIGACIÓN (2028)

Arcos Saturados Estudio de Capacidad Vial Situación Actual y Con Proyecto

Sentido SN y PO

Sentido NS y OP

Para la aplicación de medidas de mitigación, que corresponden a ensanches de calzadas y a ensanches y aperturas de calles, establecidos por el PRMS como también por el PRC en esta ocasión, se realizaron seis iteraciones, sumándose en cada una de ellas una nueva medida, sin lograrse en definitiva, mejoras para este tramo del eje Av. Santa Rosa.

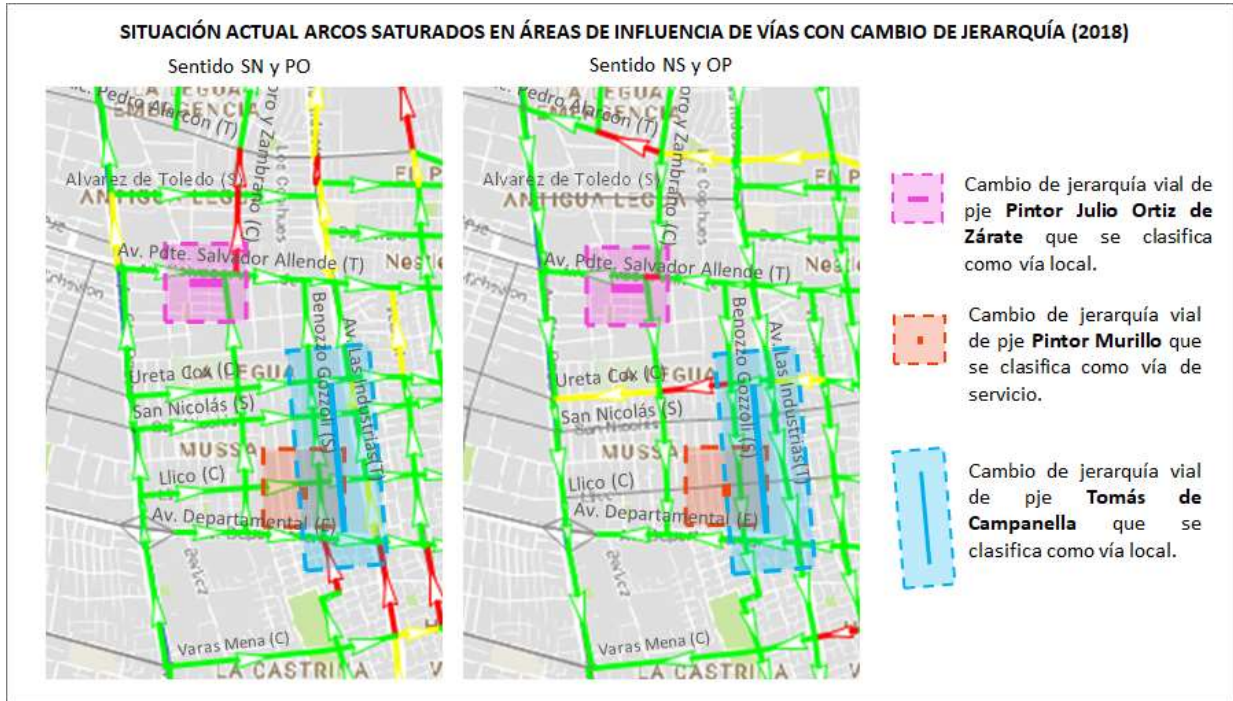
Arcos Saturados Estudio de Capacidad Vial Situación Actual (2018) en las áreas de modificación.

En forma general, se observa que los tramos con cambios de jerarquía **no** son parte de la vialidad “portante” que se analiza en el sistema de red vial del Estudio de Capacidad Vial y que existen algunos tramos con niveles de congestión (amarillo) y saturación (rojo) en el área de influencia inmediata. Los tramos de las vías en estudio no pueden considerarse como una contribución para solucionar estas saturaciones ya que son tramos cortos con poca capacidad de carga vial, en particular en los casos de Pintor Murillo y Pintor Julio Ortiz de Zárate.

En las áreas de influencia que se trazaron aproximadamente a 250 metros de los ejes, se observan algunos arcos con congestión (amarillo) y saturados (rojo) que corresponden a:

- **Pintor Julio Ortiz de Zárate:** En sentido sur-norte se observa con un nivel de congestión sobre el 90%, la calle Mateo de Toro y Zambrano (colectora) entre Av. Pdte. Salvador Allende (troncal) y Pedro Alarcón (troncal), que tiene como función la conexión intercomunal del sector de La Legua con el resto de la comuna y los ejes de transporte troncales. Es la única vía importante, con transporte público, que atraviesa el sector de Legua en sentido sur-norte y norte-sur. A su vez, en sentido oriente-poniente se observa congestión en Av. Pdte. Salvador Allende en la intersección con calle Mateo de Toro Zambrano, lo cual puede también tener su origen en la situación descrita anteriormente.
- **Tomás de Campanella:** Esta vía se encuentra en forma paralela a dos importantes vías estructurantes de la comuna que tienen tránsito en sentido norte-sur y sur-norte. Al oriente

- **Pintor Murillo:** No se observan arcos saturados en el área de influencia del tramo, siendo éste un sector residencial de baja densidad.

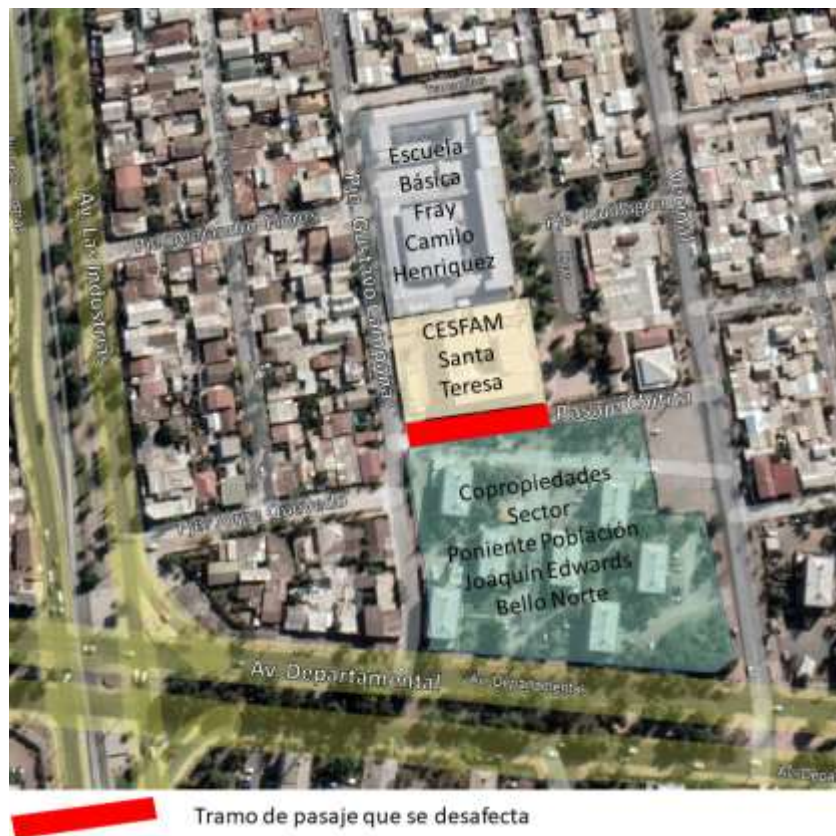
Ubicación de tramo pasaje Chitita que se desafecta.

El pasaje Chitita, tiene un largo total de 117 metros y se encuentra a aproximadamente 100 metros al norte de Av. Departamental y 120 metros al oriente de Av. Las Industrias, entre las calles Vecinal y Gustavo Campaña. El tramo que se desafecta, entre calle Gustavo Campaña y la línea oficial poniente del Pasaje Huara tiene un largo de 59,5 metros y un ancho variable entre 6,3 y 7 metros.

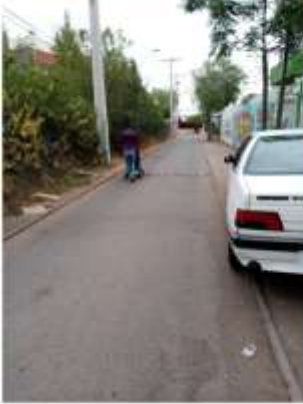
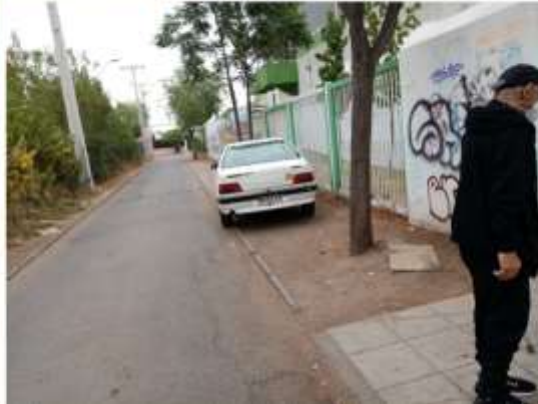
Pasaje Chitita hacia calle Gustavo Campaña

El pasaje se encuentra pavimentado, con escasa circulación de vehículos y sus bordes se utilizan para estacionar, especialmente hacia el acceso del centro de salud, por pasaje Huara, hacia calle Vecinal. Por el pasaje Chitita el CESFAM tiene un acceso para el vacunatorio.

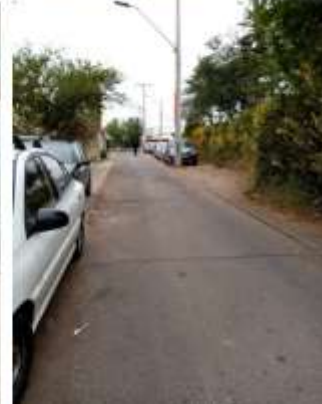
Vista hacia calle Vecinal

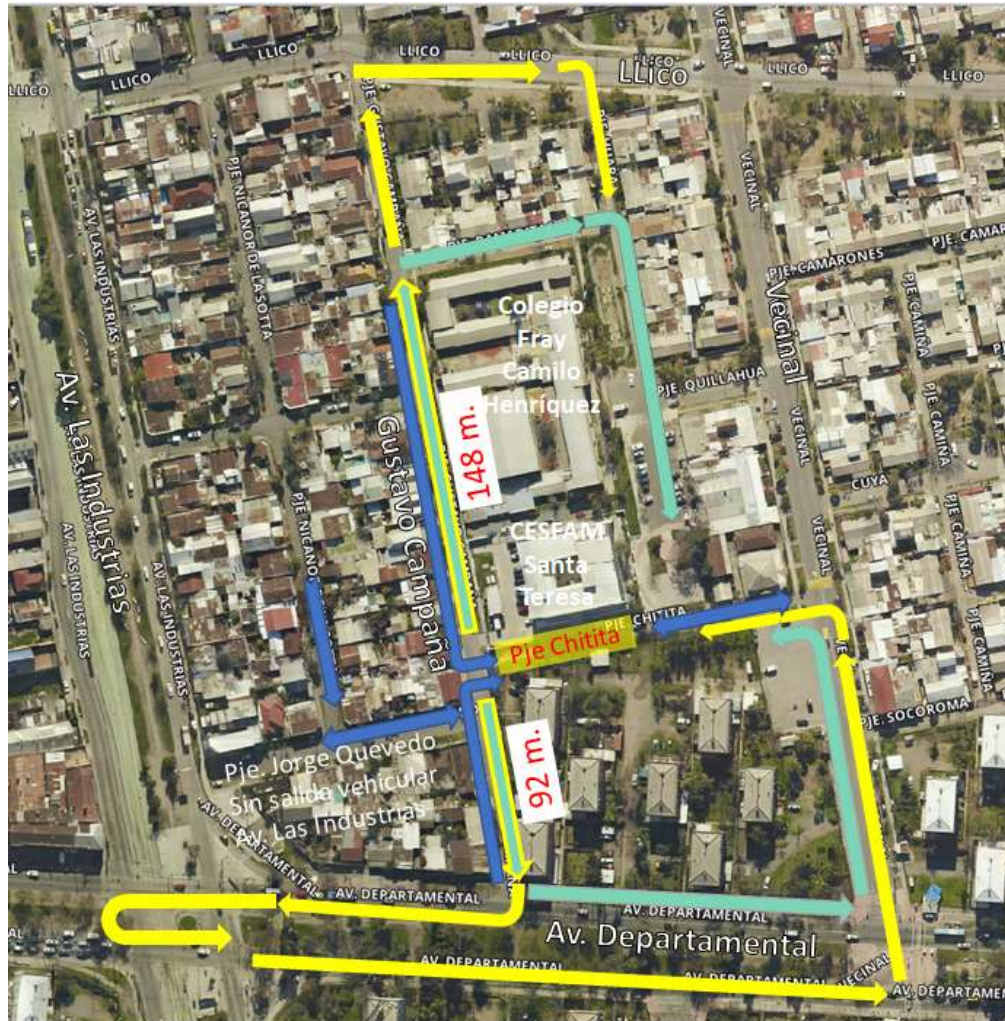
Análisis de posibles desvíos de flujos peatonales y vehiculares

Flujos peatonales y vehiculares actuales por el pasaje Chitita.

Desvíos producto del cierre.

De acuerdo a lo observado en terreno, los flujos peatonales y vehiculares por el pasaje Chitita son principalmente para acceder a los recintos de salud y educación desde Av. Las Industrias (desde el poniente) y Av. Departamental (desde el sur), por calle Gustavo Campaña. Sin embargo, estos flujos pueden ser redirigidos hacia el norte por el pasaje Ramaditas o calle Llico. Redireccionar los flujos por el sur no es recomendable ya que sería hacia Av. Departamental donde existen calzadas segregadas por un bandejón y obliga a acceder al cruce con Av. Las Industrias, donde existe alto flujo de tránsito y a ciertas horas incluso congestión, tal como se observa más adelante en los análisis de capacidad vial del estudio de la actualización del PRC.

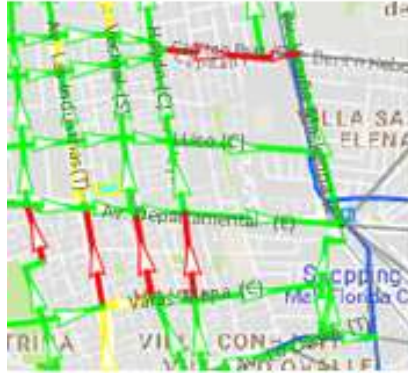
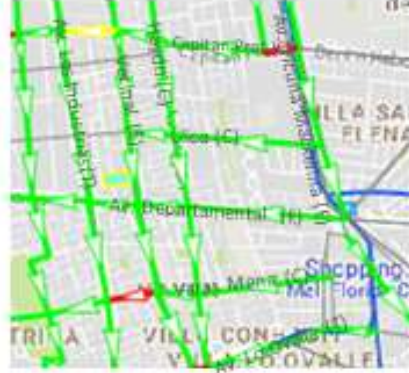
SITUACIÓN ACTUAL ARCOS SATURADOS (2018)

Sentido SN y PO

Sentido NS y OP

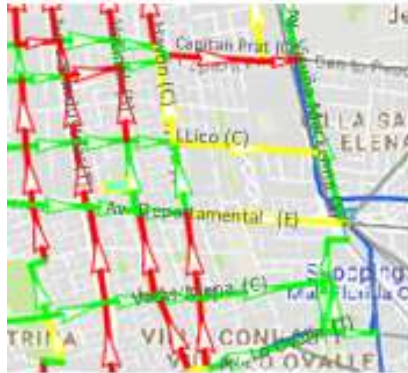
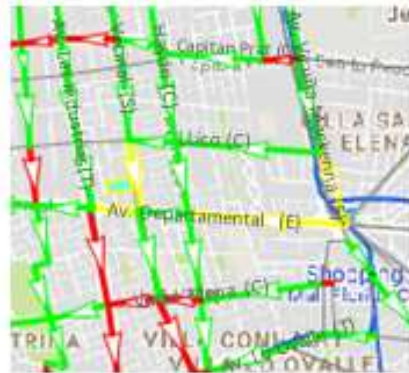
SITUACIÓN ARCOS SATURADOS CON PROYECTO (2028)

Sentido SN y PO

Sentido NS y OP

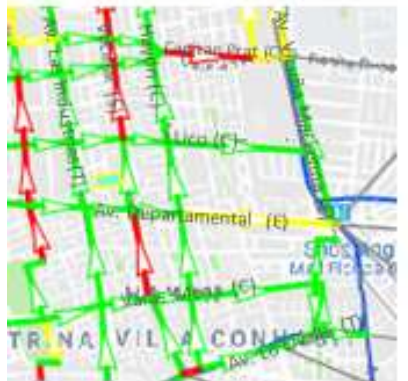
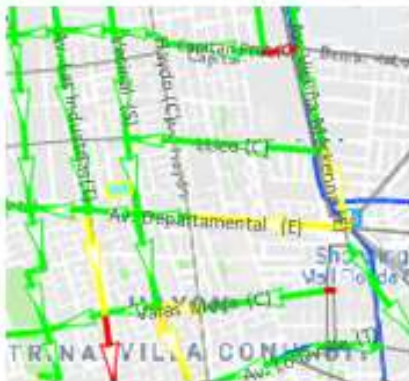
SITUACIÓN ARCOS SATURADOS CON PROYECTO Y MEDIDAS DE MITIGACIÓN (2028)

Sentido SN y PO

Sentido NS y OP
